臺北市政府環境保護局  
112 年度關渡自然公園水磨坑溪人工濕地  
操作維護計畫

## 期末報告

臺北市政府環境保護局  
112 年度關渡自然公園水磨坑溪人工濕地操作維護計畫  
(案號：112S038)

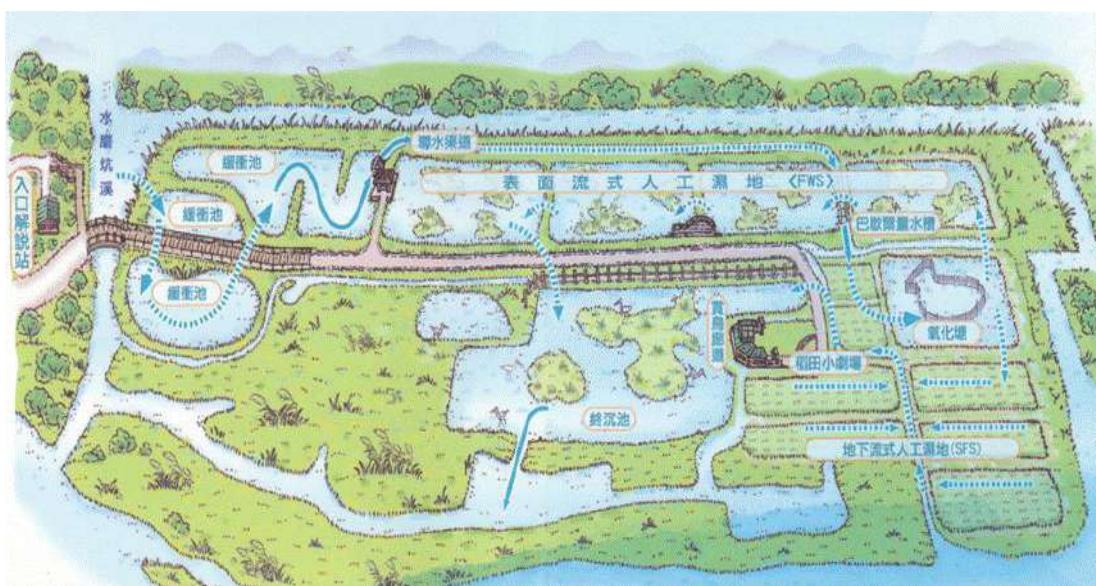
圖 1-1 人工濕地場址內之單元配置圖

水磨坑溪人工濕地操作維護、管理及環境教育計畫之範圍詳下圖 1-1 及圖 1-2 所示，其處理流程如下圖 1-3，主要單元包含緩衝池、氧化塘、表面流式系統(FWS)、地下流式系統(SFS)及終沉池等五個單元，面積約 7 公頃，引水磨坑溪水經人工濕地處理後，再放流至關渡自然濕地，以增加濕地的淡水水源。

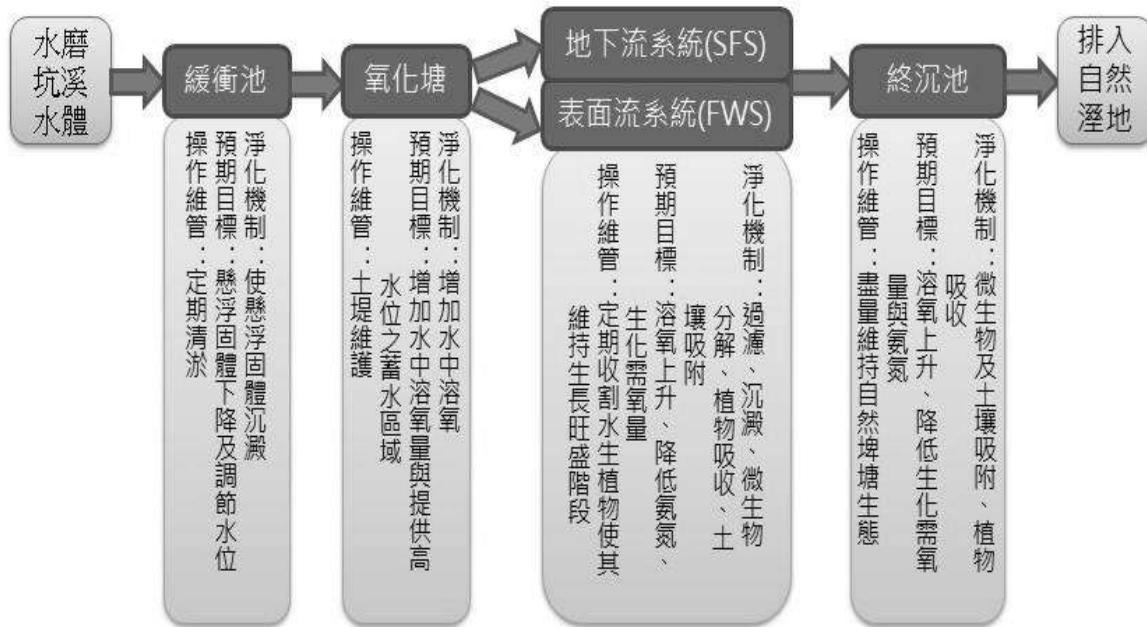
圖 1-4 水磨坑溪人工濕地處理系統及其單元功能圖

水磨坑溪人工濕地系統之主要單元配置，包含有緩衝池、氧化塘、表面流式系(FWS)、地下流式系統(SFS)及終沉池等五個單元，面積約 7 公頃，其處理流程及各單元之功能、機制、目標及設計因等內容，簡略描述如下圖所示。

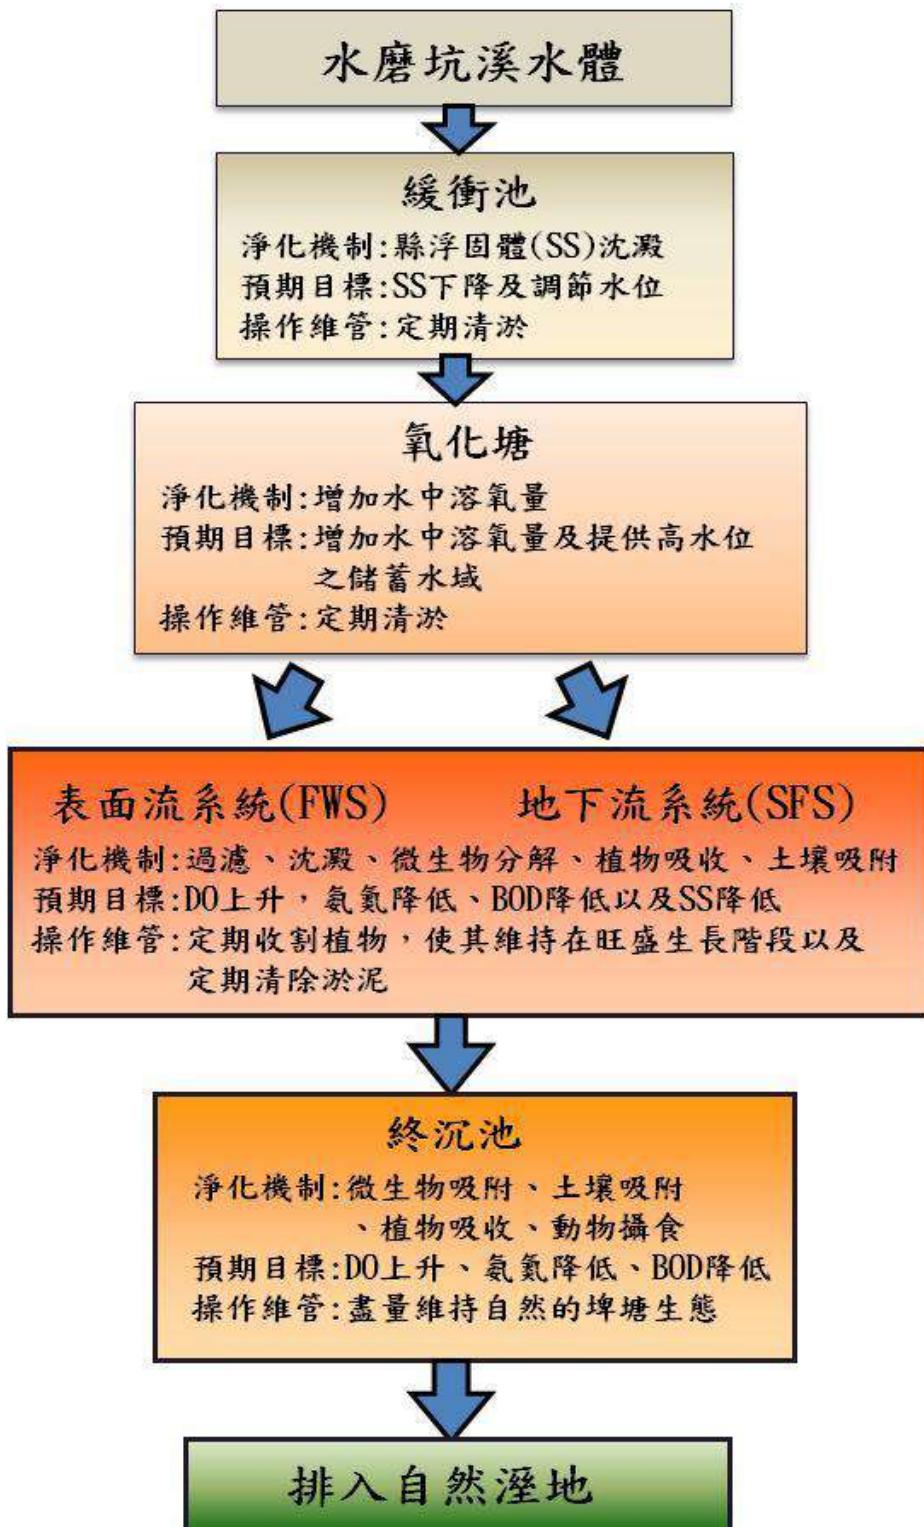
圖 1-6 水磨坑溪人工溼地處理系統及其單元功能示意圖

關渡自然公園水磨坑溪人工溼地之處理單元，主要包含緩衝池、氧化塘、表面流式系統(FWS)、地下流式系統(SFS)及終沉池等五個單元，其各單元水質淨化功能如下圖。

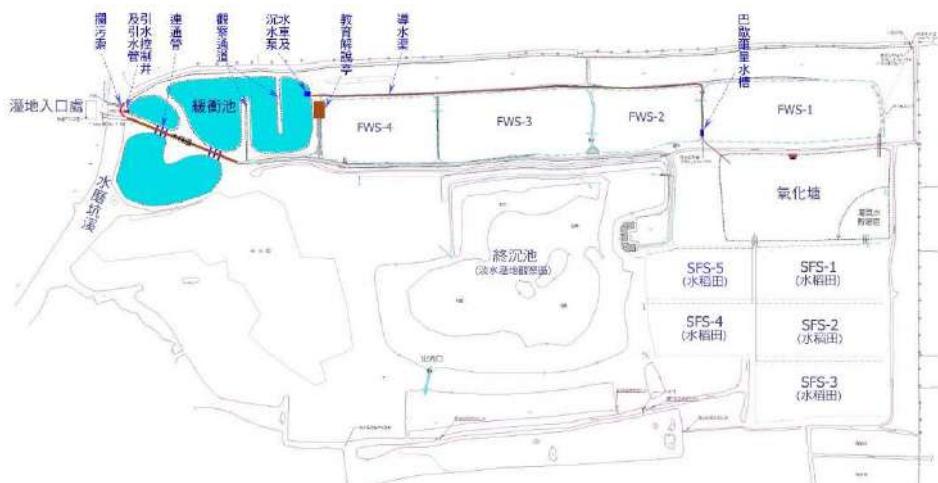
圖 1-7 緩衝池單元設施區位示意圖

緩衝池位於場址最西北側。由於水磨坑溪水位受到漲退潮與下游閘門操作的影響，且溪水水位每日漲退潮二次，經現場觀測得知，高、低水位變動範圍約在 0.5 公尺左右。因此溪水水位變動大，為使引水處穩定，必須利用緩衝池大面積的特性，使取水水位穩定。

緩衝池總面積約 0.5 公頃，平均水深約 1.0 公尺，池內水路動線設計成蜿蜒分佈，水路經由木棧道底部設置之引水管穿越繞行整個緩衝池，水路設計儘可能的拉長，並避免死水區的產生，使懸浮物質先行在此區沈降，集中、縮小未來需要清淤區域。

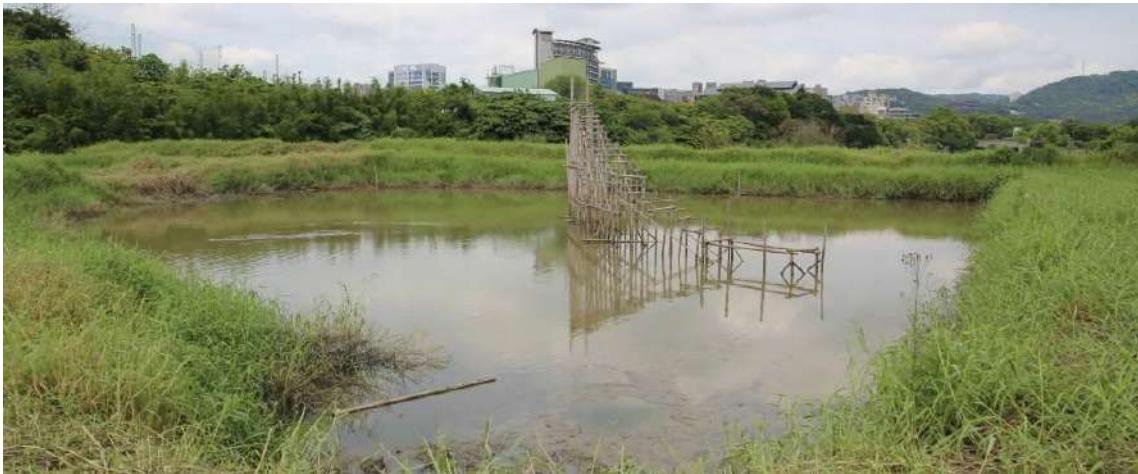
圖 1-8 緩衝池

緩衝池單元之主要設施有攔污索、引水控制井、引水管、木棧道、木棧道底部連通管、水車、沉水泵、觀察通道、教育解說亭、連通至氧化塘的導水管渠和巴歇爾量水槽。

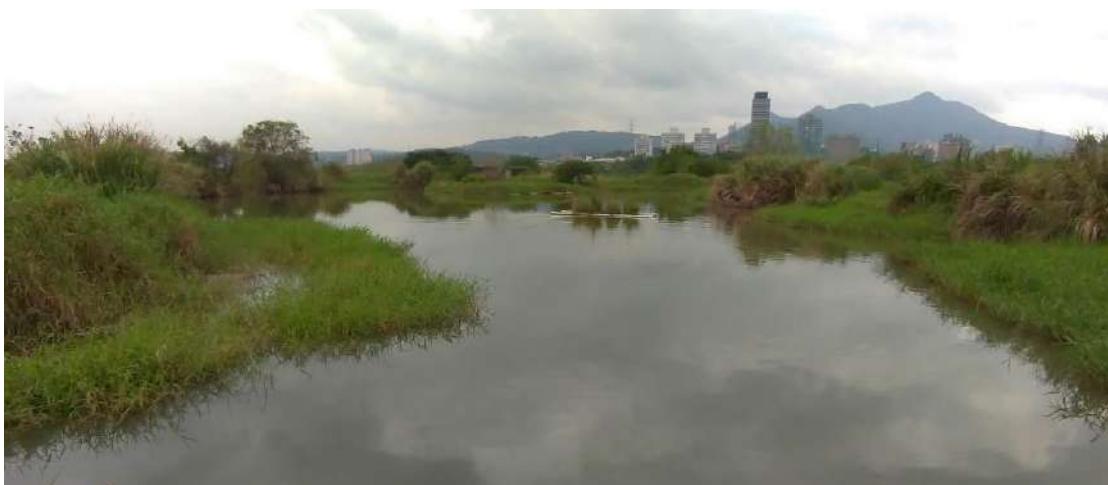
圖 1-9 氧化塘

氧化塘面積約 0.43 公頃，平均水深約 1.0 公尺。主要功能為提供一具高水位之儲蓄水域，以便利用重力流輸送水體至水質淨化處理單元內，同時於儲留停滯期間，藉由自由水面氣體交換，可增加水體之溶氧量。溪水經導水渠由氧化塘西北側引入後即儲存於氧化塘內，而後由氧化塘東北側放流口藉由重力流方式進入表面流系統。另一方面，在水稻田區(SFS)入流部分，平時由氧化塘西南側進流管引入氧化塘之水源至水稻田區內；若遇溪水污染濃度過高時，即使用扇形之灌溉水貯留區內水源，提供作為水稻田區替代水源。

由於氧化塘水位較深，挺水性與沈水性植物不易存活，故規劃種植漂浮性植物，促進水質淨化功能。由於氧化塘水域面積廣大，易有風浪產生，故需要圍欄限制漂浮性植物生長空間與範圍，並可考慮如圈劃『GuanDu』形狀字樣或『小水鴨』動物形狀之植物圍欄等設施，利於航照或高空判讀，成為關渡新地標。

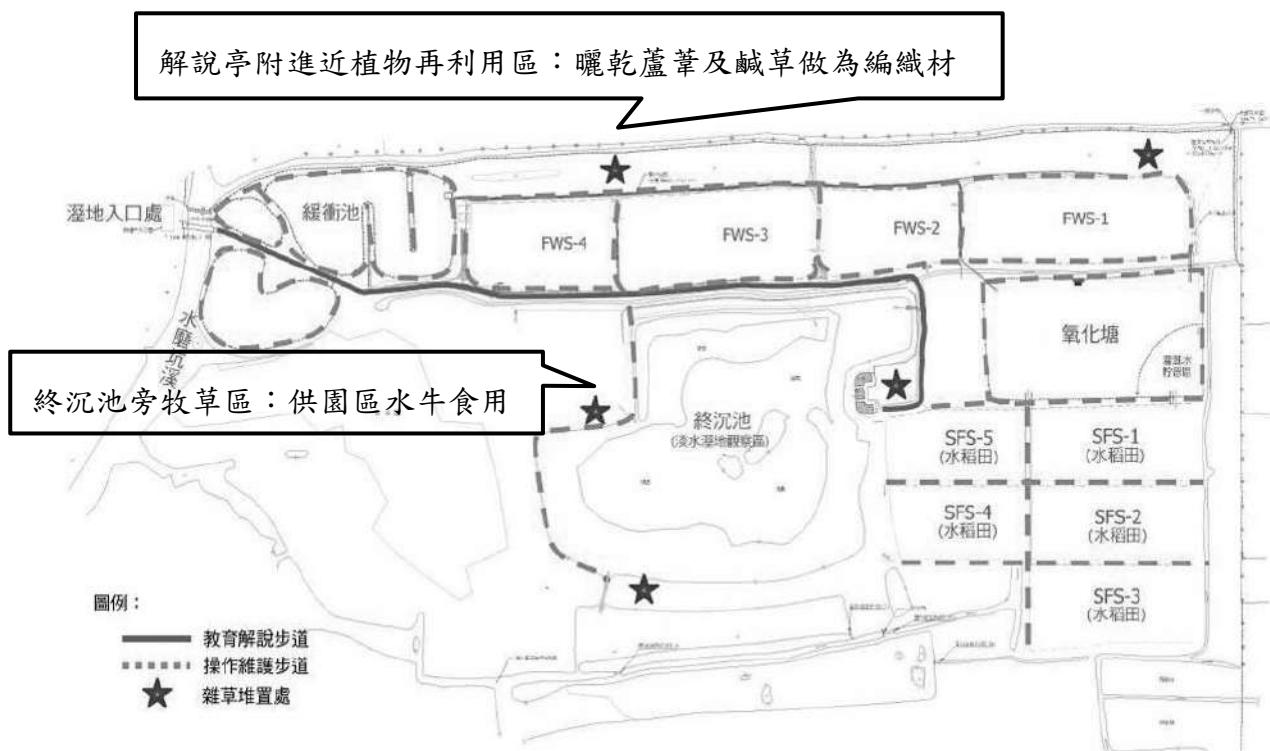
圖 4-1 步道維護範圍與雜草堆置場位置

割除後雜草需當日收集，堆置於各單元土堤之外側封閉區域，雜草堆置場，讓其自然腐化，以避免再次影響人工濕地處理單元水質，另外考量再利用，因此在終沉池旁牧草區，割除的雜草及水生植物，放置終沉池附近，讓園區水牛食用。選取部分蘆葦及鹹草，放置解說亭附近，曬乾後作為環境教育課程編織使用。

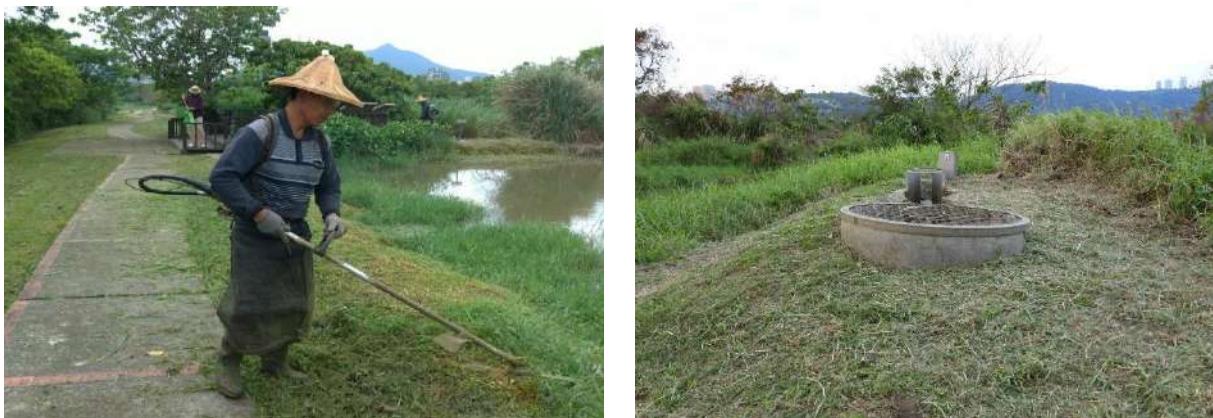
圖 4-2 割草圖 1

使用背負式割草機要求穿安全服及攜戴護目鏡      雜草高度 30 公分以上則割除

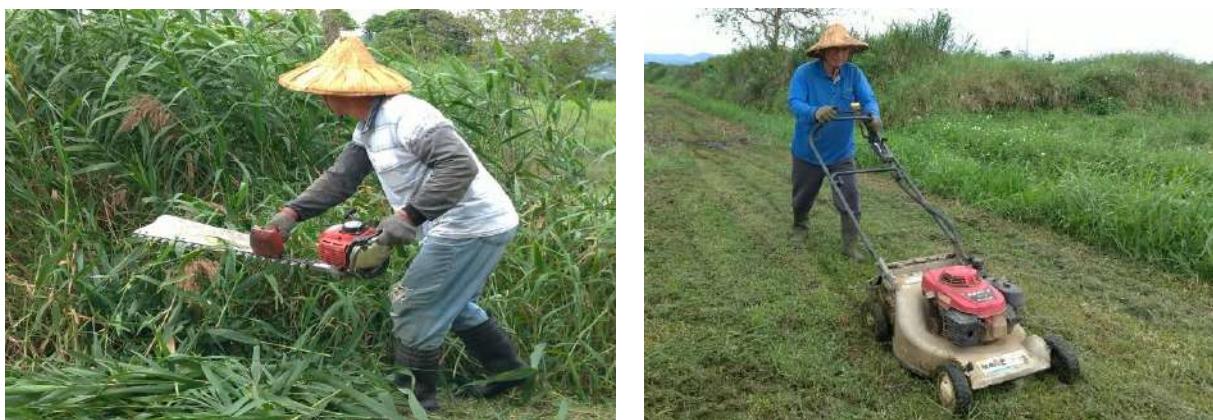
圖 4-3 割草圖 2

使用鏈鋸割除蘆葦

道路旁使用手推式割草機進行

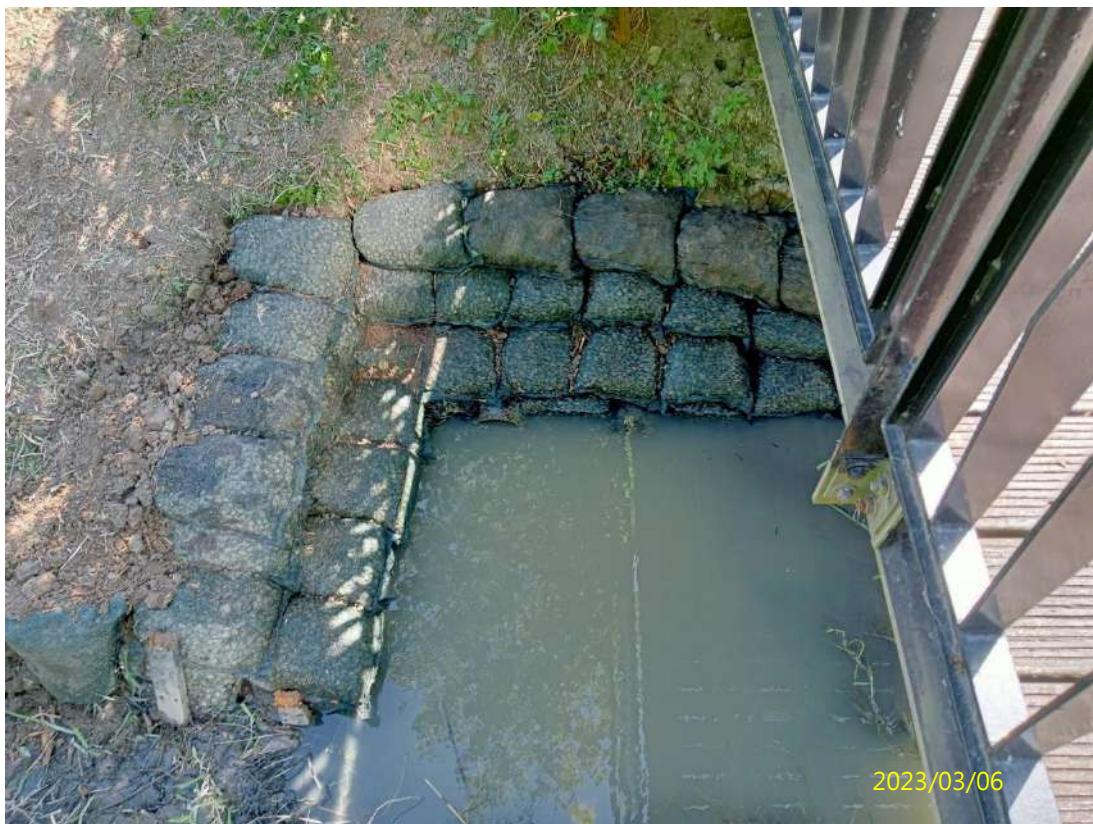
圖 4-20 水磨坑溪橋下入水口處使用碎石包修復

雙層堆疊碎石包避免坍塌

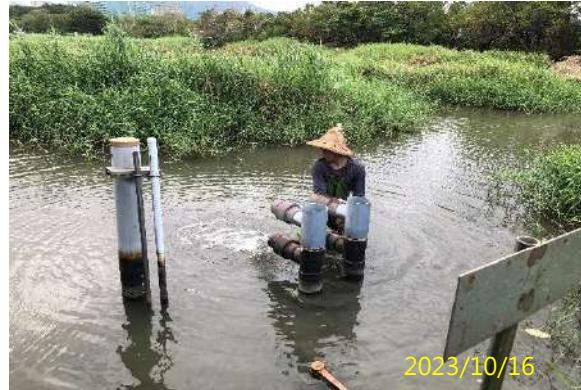
圖 4-21 土堤滲漏維護、修復及連通管清淤工作照片

入流井清淤整理

聯通管清淤保養

配合每日之巡視作業，針對容易產生滲漏之FWS及氧化塘單元及導水管路之土堤，查看土堤表面是否破損，若發現立即回報。維護時裝填植生土包，土堤滲漏處進行回填補強，以避免損害擴大。清淤時，保持氧化塘及FWS之各池入流口與放流口間無斷流現象發生，呈連續流動狀態。

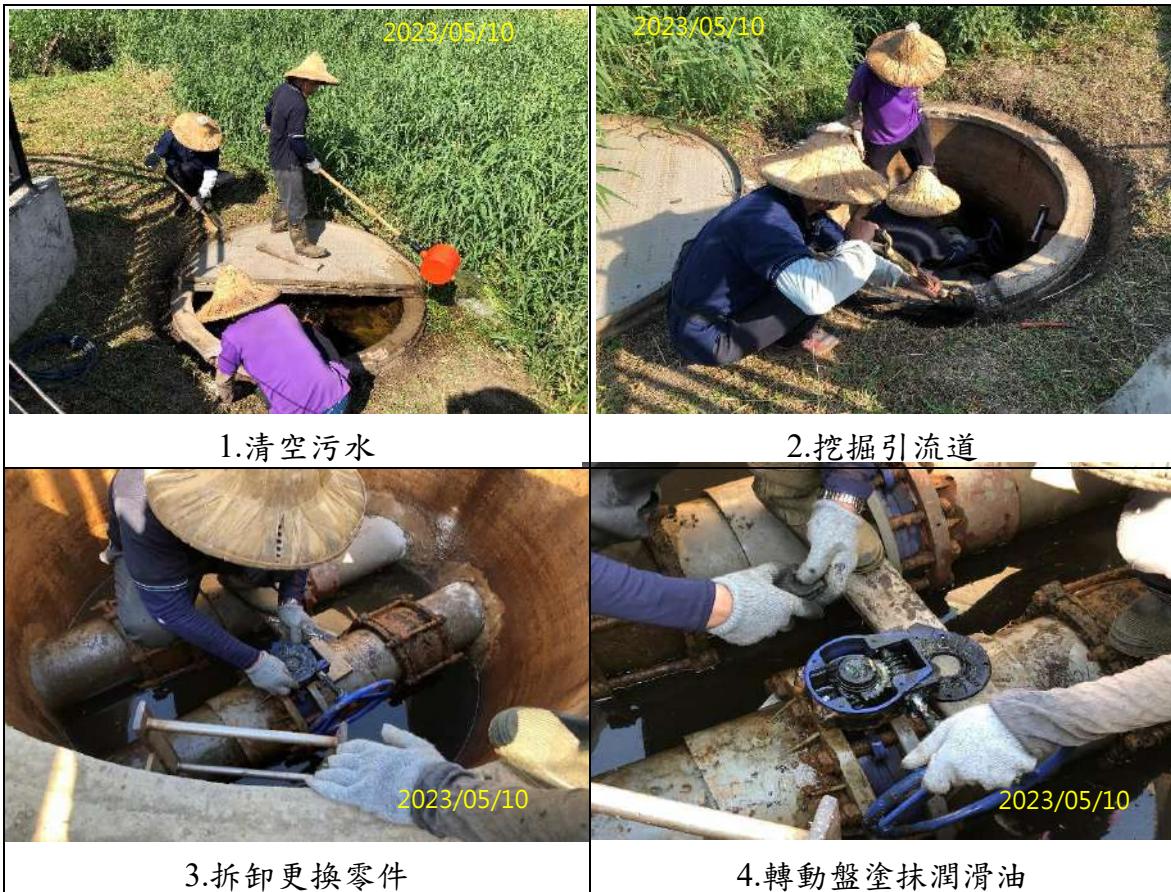
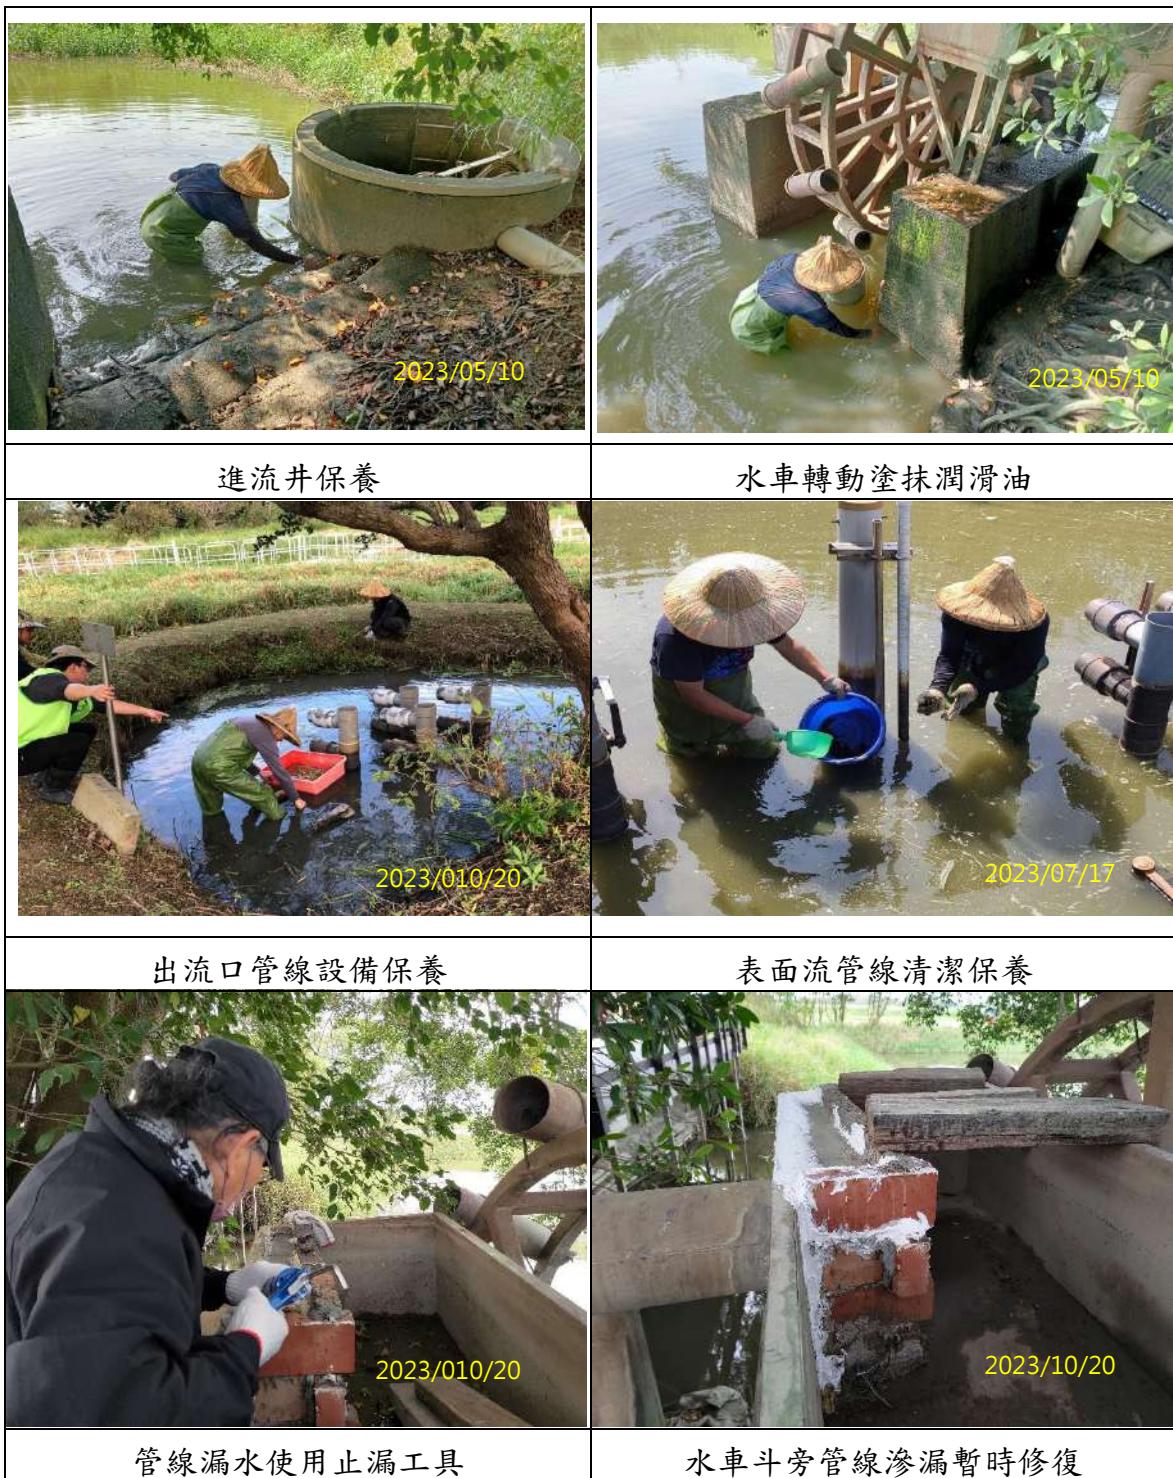
圖 4-23 設施保養維護及修繕工作修繕照片

已於 112 年 5 月及 10 月完成轉盤保養及進流井泵浦檢修及動力水車維護。

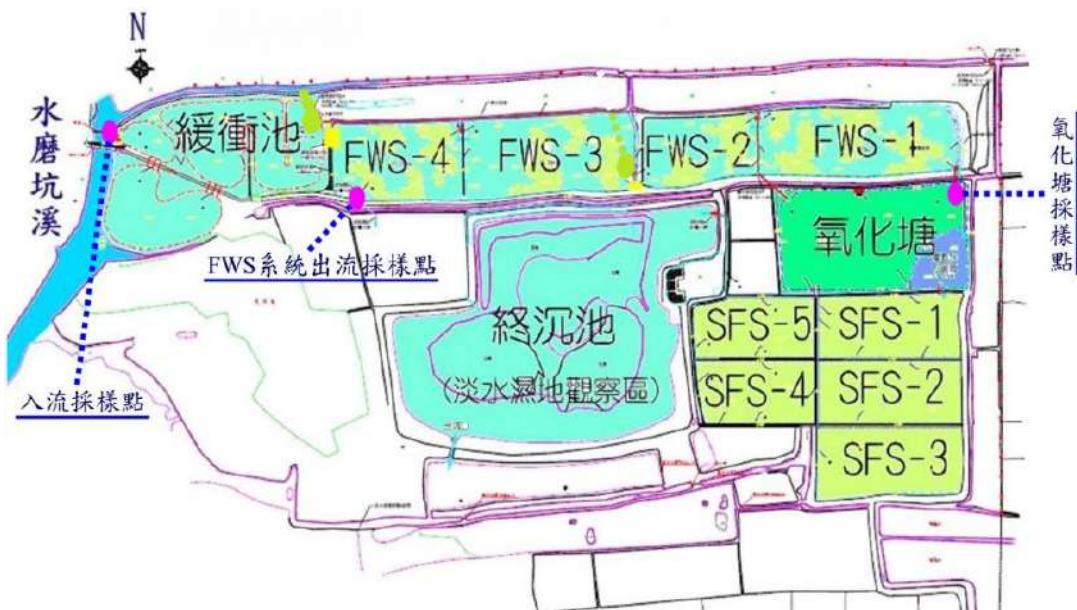
圖 5-1 水質採樣地點配置圖

應於入流採樣點(緩衝池入流口)、氧化塘及 FWS 系統最終出流端等 3 個位置(詳如下圖 4 所示)，每月進行水質採樣及檢測工作至少 1 次，並記錄巴歇爾槽及 FWS-4 之流量數據；水質分析工作應由行政院環境保護署認可之實驗室或檢驗公司進行，項目包含水溫、酸鹼值(pH)、鹽度、溶氧(DO)、懸浮固體(SS)、生化需氧量(BOD)、氨氮(NH3-N)等。每月第 10 日前提送前一個月檢測報告及流量資料供機關備查，並評估各單元水質效益(以每日移除量 kg/day 進行評估)，使其達最佳效益及操作維護方式。

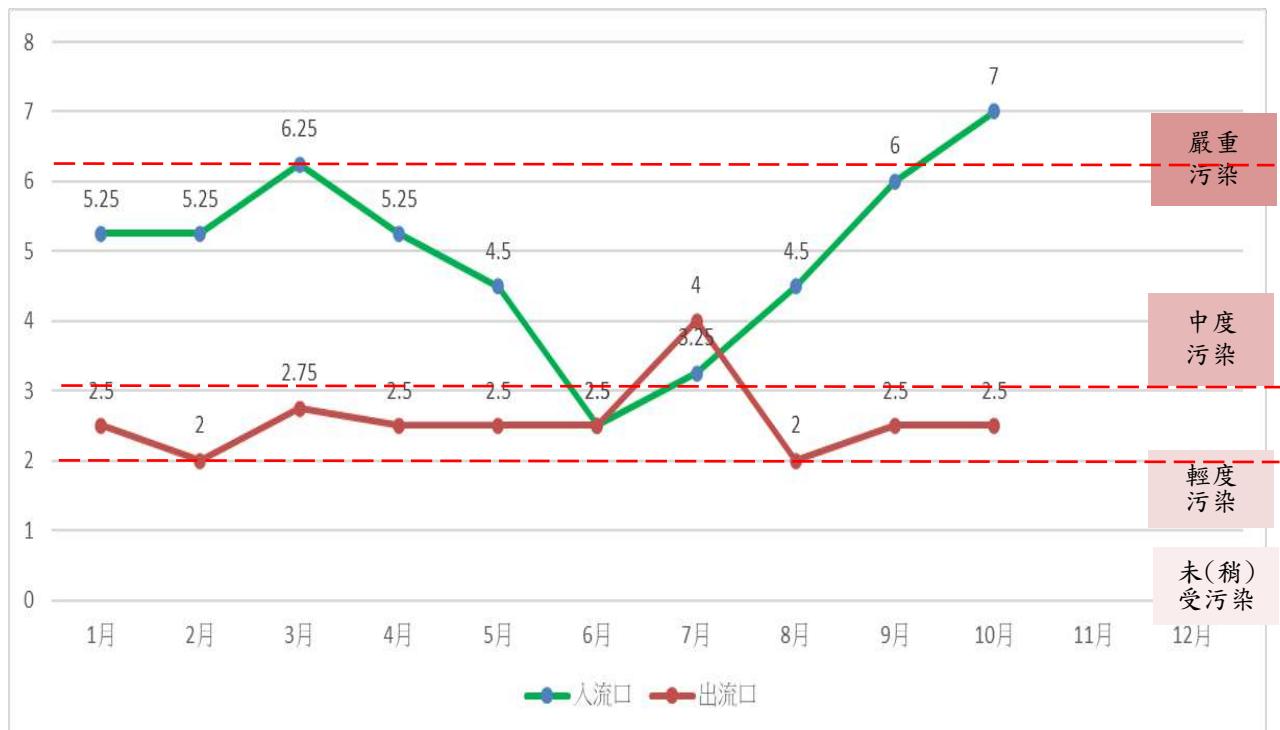
圖 5-14 水磨坑溪人工濕地 112 年入出流口 RPI 變化圖

$\leq 2.0$	$2.0 < S \leq 3.0$	$3.1 \leq S \leq 6.0$	$> 6.0$
未(稍)受污染	輕度污染	中度污染	嚴重污染

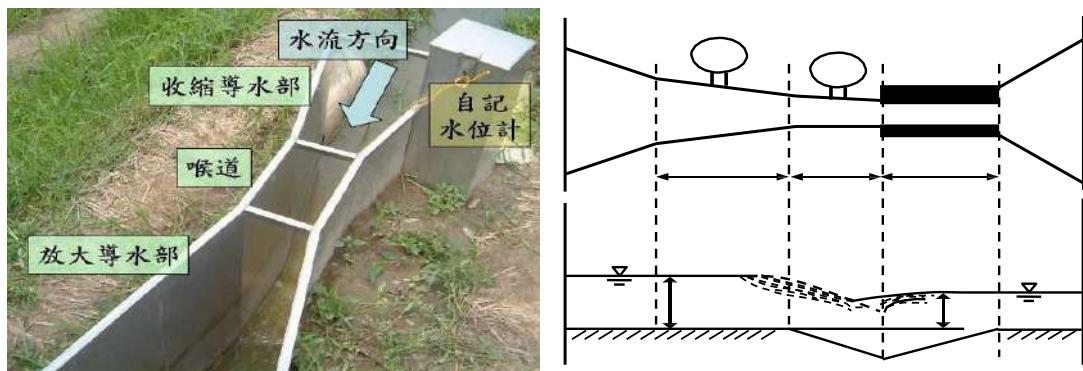
圖 5-16 入流端巴歇爾量水槽之流量堰構造

$$Q = (0.4145 \times H_a^{1.6359}) \times 86400$$

其中，Q 為入流量（單位為 m<sup>3</sup>/day），H<sub>a</sub> 為水位高度（單位為 m）。

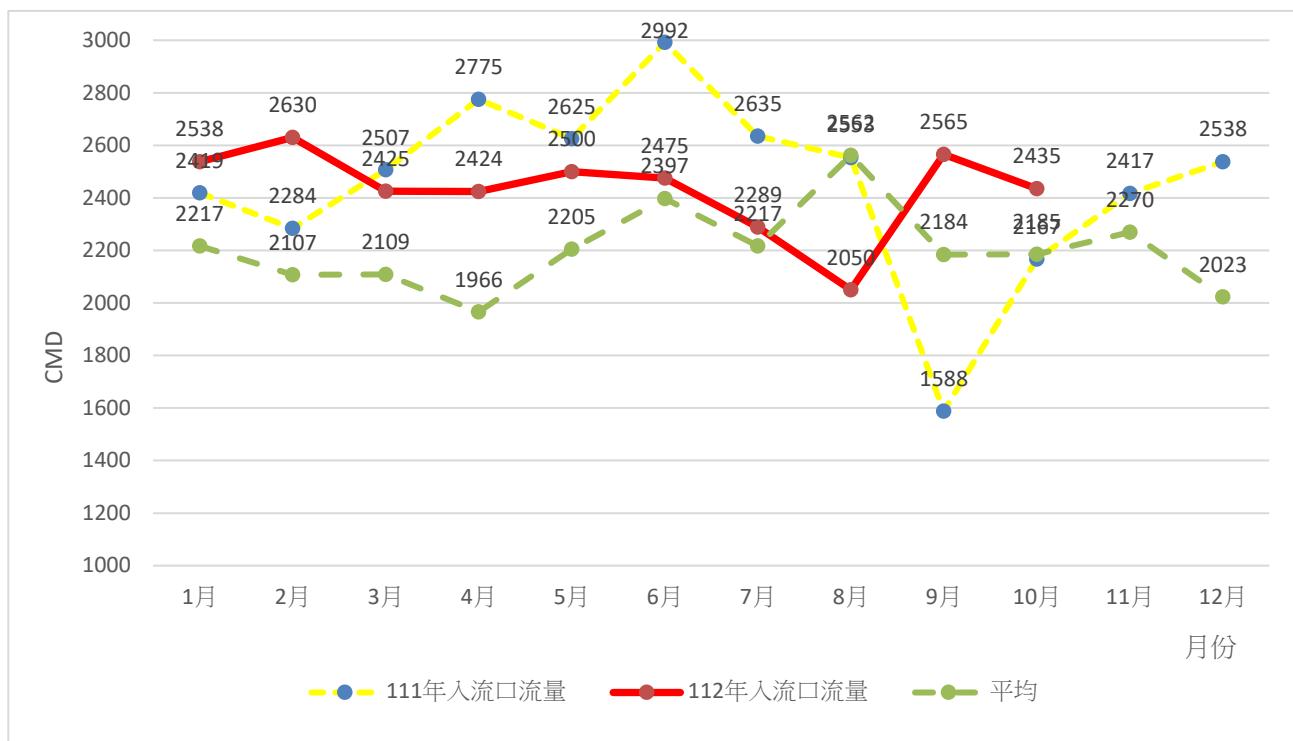
圖 5-17 水磨坑溪人工濕地 111 年至 112 年入流口水量

112年1月至10月平均水量為2433，10月份出現多處水管破裂問題。

整體而言，可看出今年(紅線)的平均入流口水量為2433CMD，接近預期目標2500CMD，但仍有部分月份因為維修等問題導致入流口水量較低。出流口平均水量為687CMD，和歷年接近，由於各池滲漏，導致出流水量偏低。

表面流第2及第3池有底層滲漏，因此出流水量偏低。另外引水管老舊，常有破裂漏水問題，未來可逐步汰換成高壓管，將可提高進流水量。各單元各進出流口閥件多數已經生鏽無法轉動或者斷裂，建議可以逐年進行更換。另外為配合附近農友稻作時間及避免水位過低造成馬達損壞，建議視情況調整抽水時間保持合理運作狀態。建議緩衝池等安裝逆止閥以提高取水量。

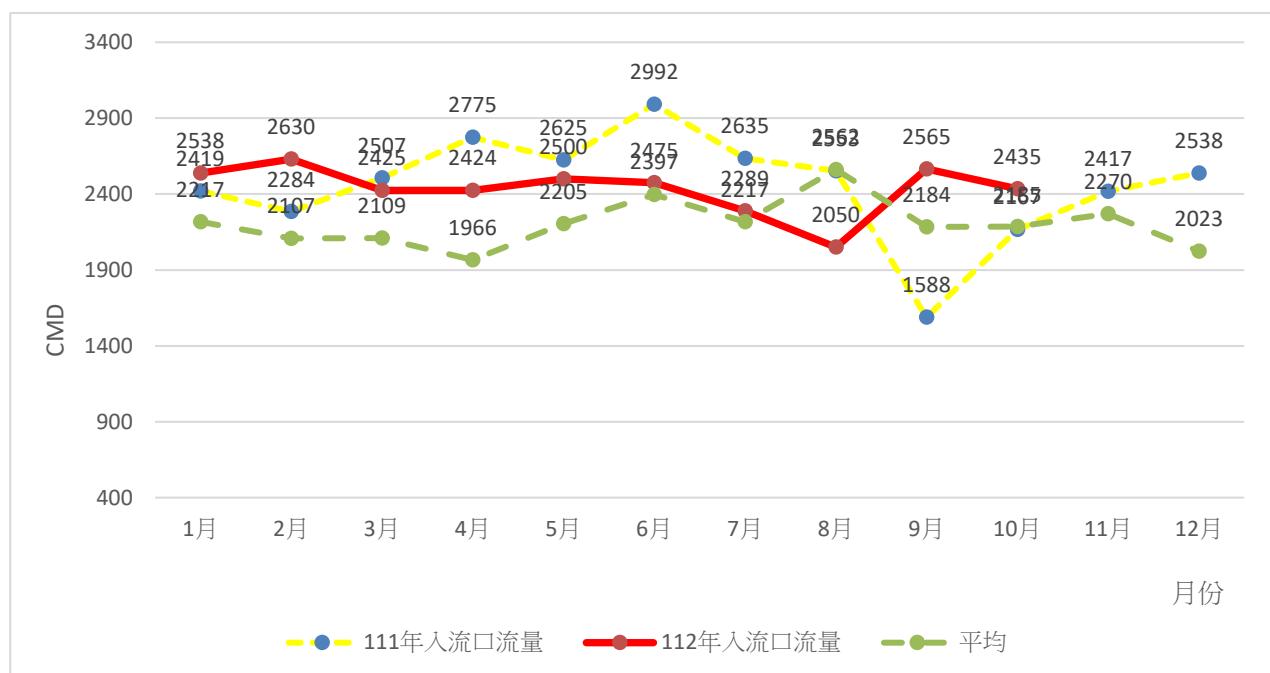
圖 5-18 水磨坑溪人工濕地 111 年至 112 年出流口水量

由於本濕地有大量滲漏問題，觀察表面流第一池、第二池及第三池步道側可以看到多處滲水，關渡自然公園整體營造工程於110年10月起進行邊坡木樁改善，觀察對於本濕地滲漏狀況無影響。
